**Дефектная ведомость кровельного ковра из полимерных рулонных материалов**

**Склад по адресу: г. Москва, ул.8 Марта, д.14 стр.1**

**Осмотр 1**

№ 13838-08.20 от 25 августа 2020 г.

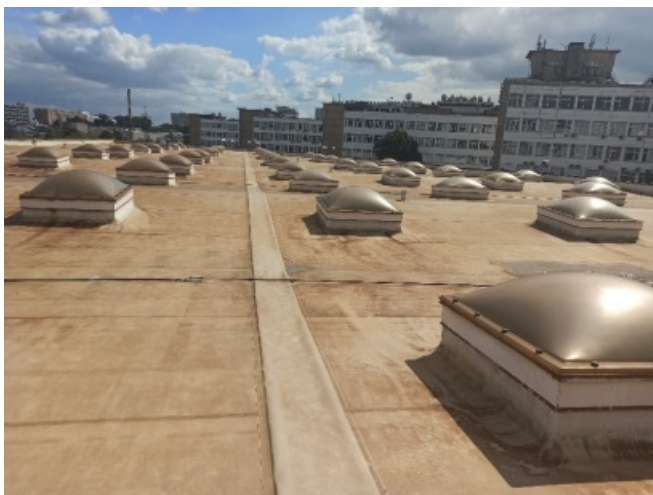
### 1 Отсутствие требуемой подготовки основания перед укладкой гидроизоляционного ковра

- ✓ На момент осмотра кровли основной пирог на данном участке был уложен.

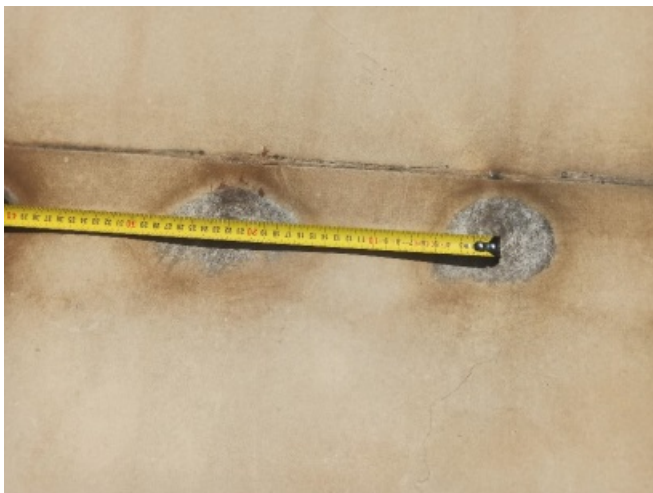
### 3 Несоответствие размера и типа крепежа

- ✓ Применен телескопический элемент + сверлоконечный саморез 4,8 мм.

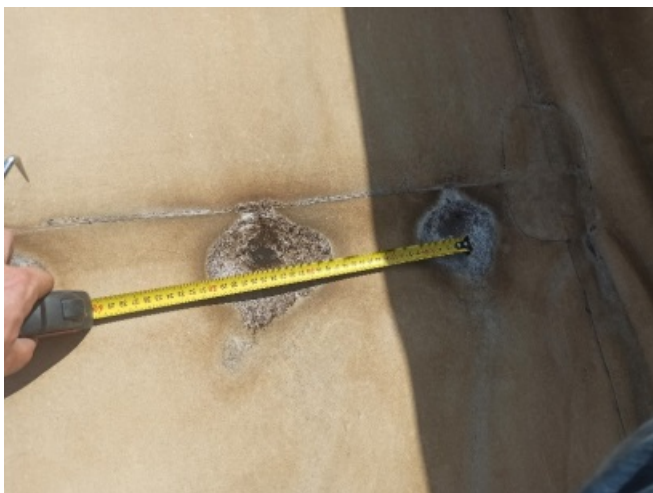
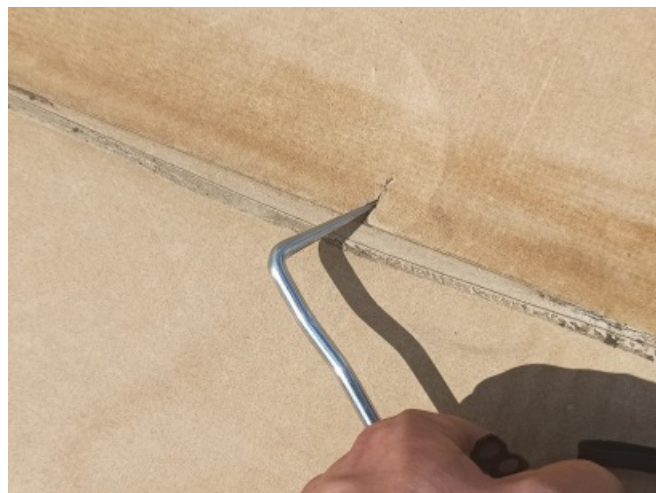
### 5 Наличие дефектов выполненных автоматическим оборудованием

- ✗ Производилась проверка не разрушающим способом с помощью пробника для проверки швов. На некоторых участках выявлены не проваренные швы/пережоги.

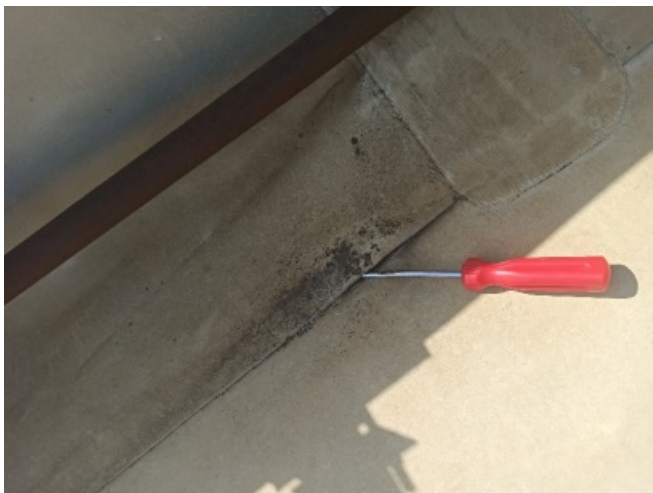
- ✗ Производилась проверка не разрушающим способом с помощью пробника для проверки швов. На некоторых участках выявлены не проваренные швы/пережоги.

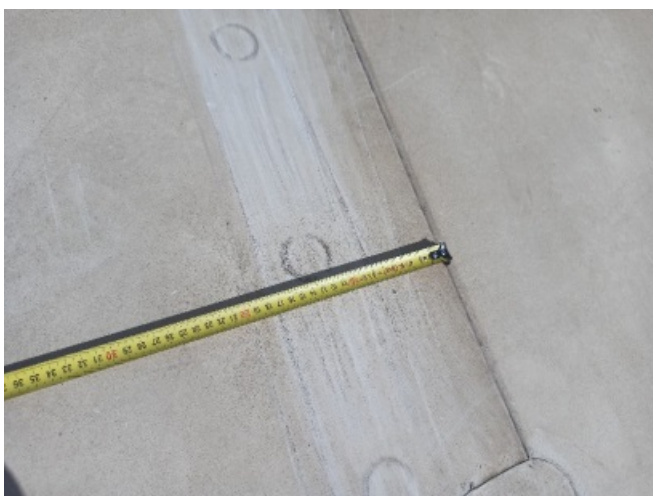
- ✓ Фактическое размер нахлестов составляет 130 - 180 мм.

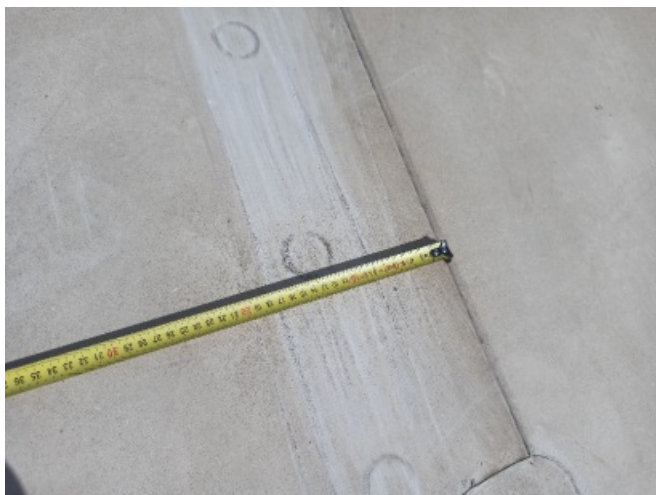
- ✓ От края ПВХ мембраны до края крепежа не менее 10 мм.

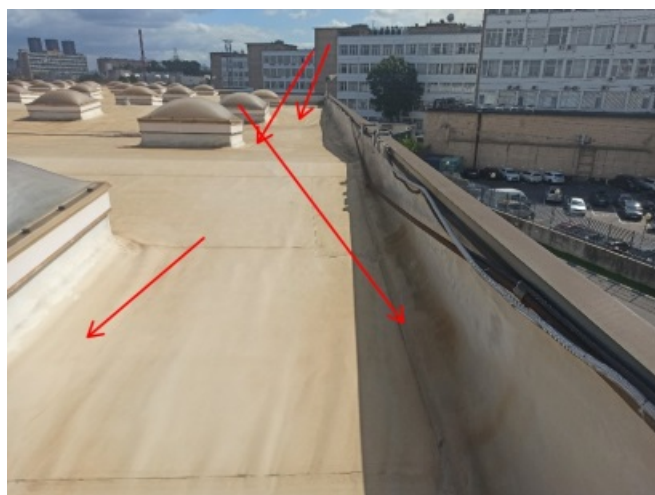
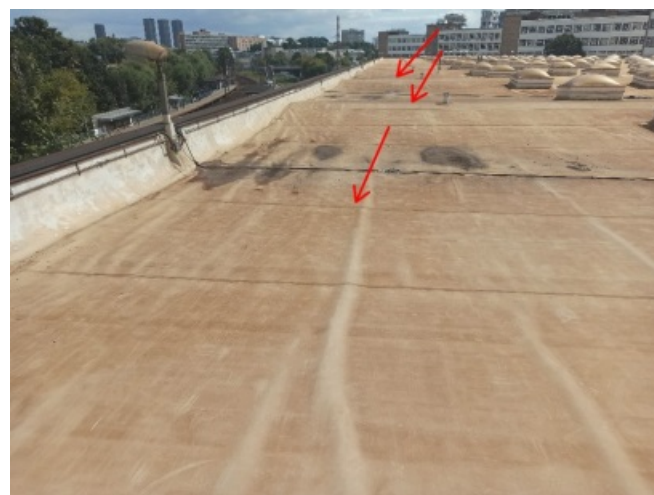
- ✗ Ветровой расчет не выполнялся. Усиление ветровых зон не выполнено.
- ✗ Присутствует большой объем гидроизоляции оторван от основания.

- ❗ Необходимо выполнить монтаж дополнительного крепежа в соответствии с ветровым расчетом и установить бандажные полосы.

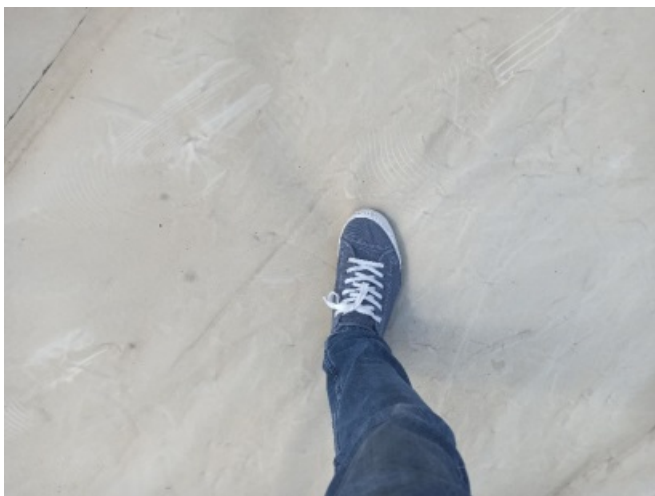
- ✗ На кровле присутствуют участки, где утеплитель продавливается при ходьбе.

- ❗ Необходимо заменить теплоизоляцию потерявшую свои прочностные характеристики.

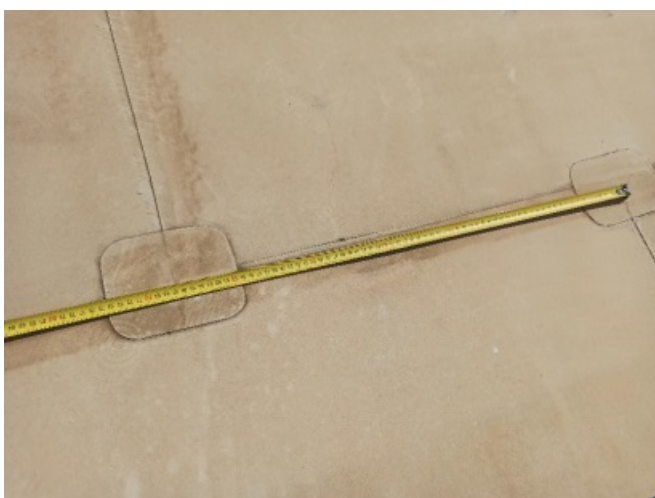
- ✓ Все видимые углы полотен мембраны скруглены.

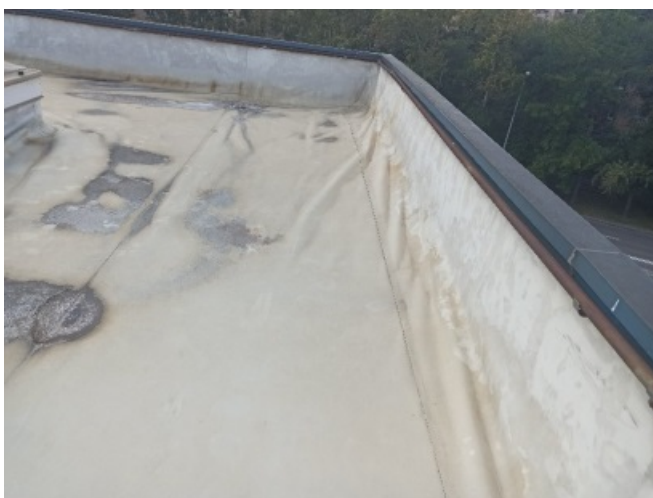
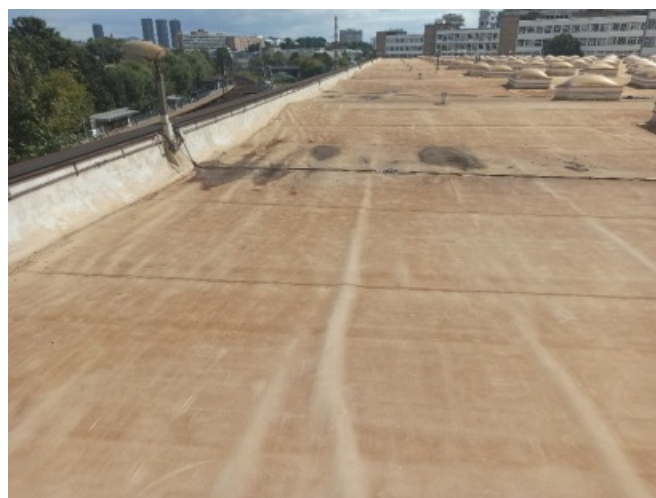
**17 Механическое повреждение водоизоляционного ковра (в местах перехода с горизонта на вертикаль)****ДО 100% ПЛОЩАДИ****Требования**

- ✗ Гидроизоляция оторвана от парапета на уровне перехода с горизонта на вертикаль. В дальнейшем гидроизоляционный слой приклеен к парапету.

- ❗ Необходимо восстановить механическое крепление к парапету.

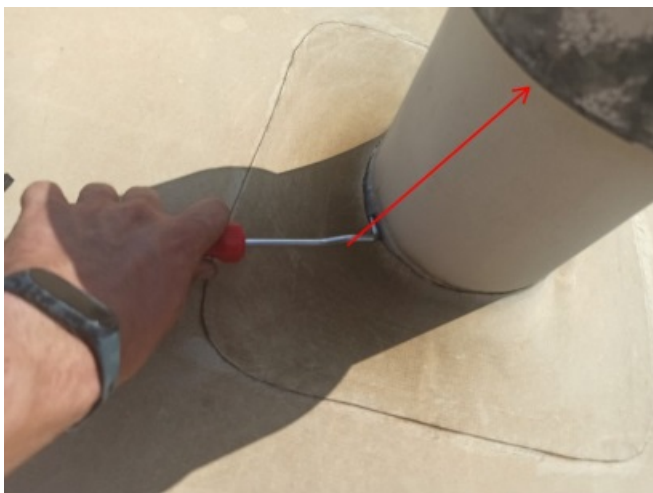
- ✗ Отсутствуют элементы окончания узлов.

- ❗ Необходимо смонтировать металлический хомут и нанести полиуретановый герметик.

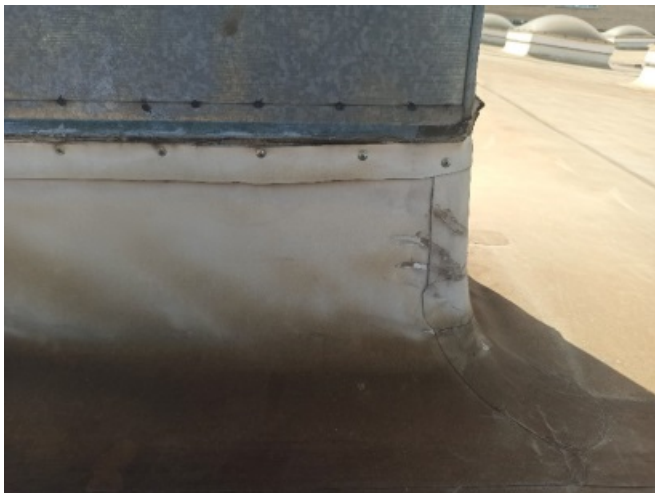
- ✗ Производилась проверка не разрушающим способом с помощью пробника для проверки швов. На некоторых участках выявлены не проваренные швы/пережоги.

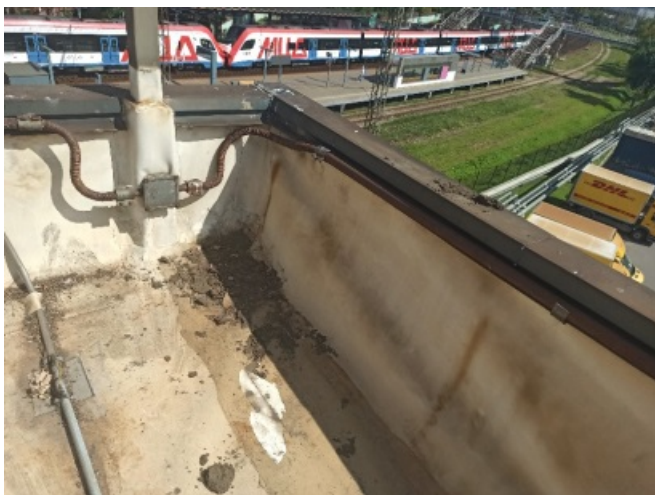
- Открытые участки отсутствуют (закрыто защитными фартуками).

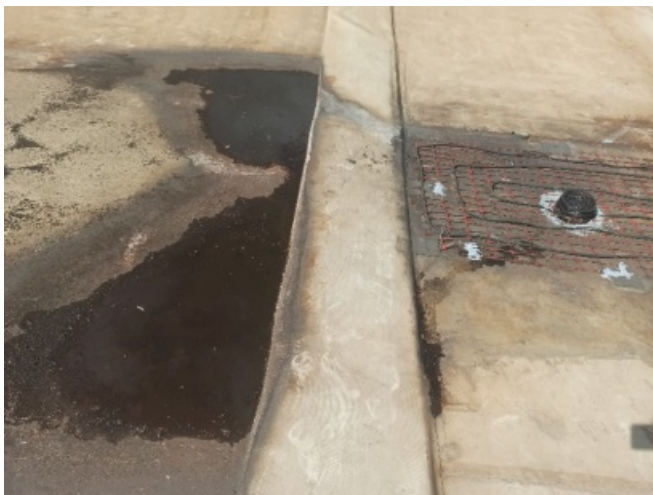
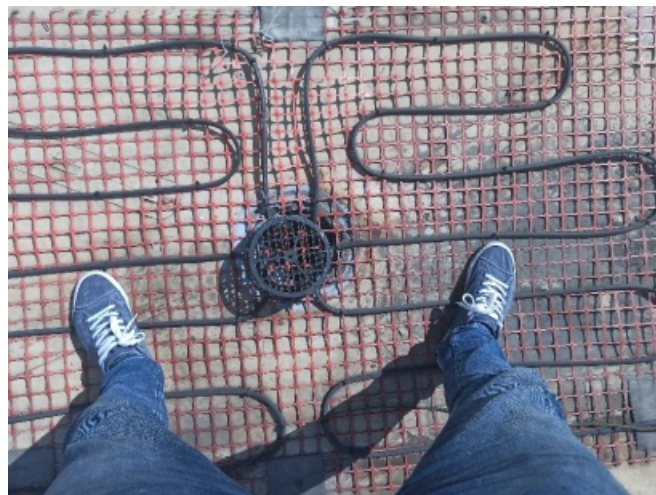
**25 Зоны застоя воды**

- ✗ данные застойные зоны связаны с отсутствием зон понижения в районе воронок.

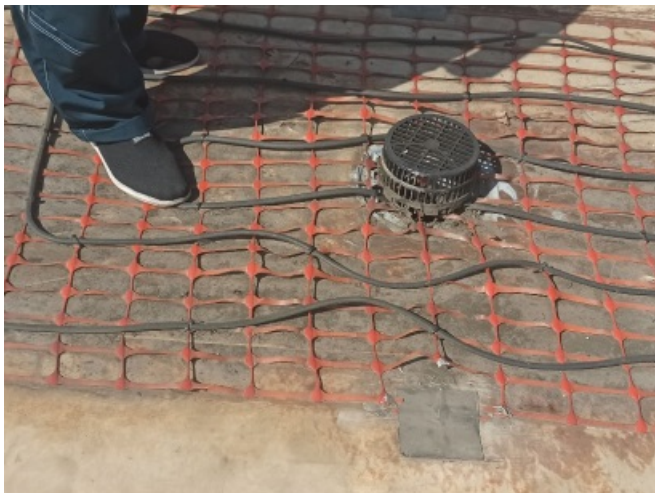
- ✗ Местное понижение водоприёмных воронок не выполнено.

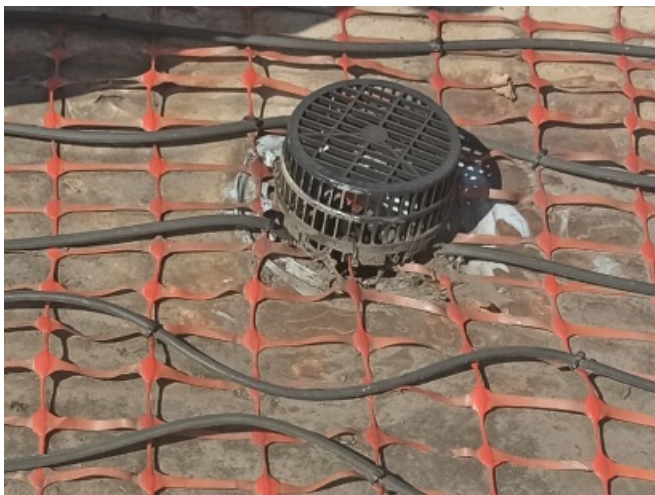
- ✓ Водоприемные воронки периодически очищаются.

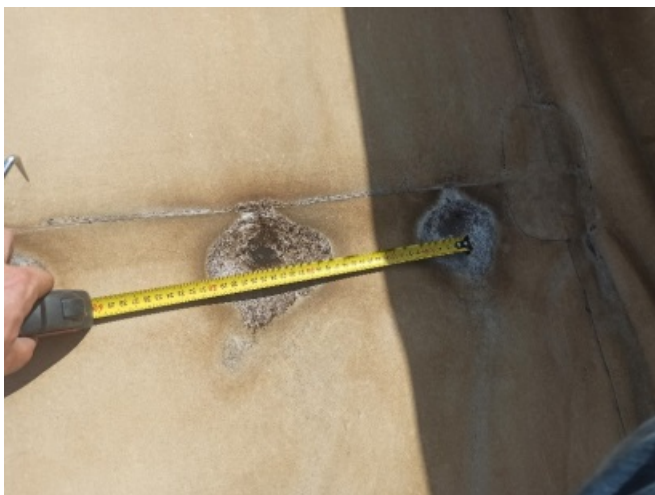
### Наличие дефектов выполненных автоматическим оборудованием

- Производилась проверка не разрушающим способом с помощью пробника для проверки швов. На некоторых участках выявлены не проваренные швы/пережоги.

- ❶ Необходимо выполнить полное и тщательное обследование кровли на наличие не проваров с последующим латочным ремонтом.

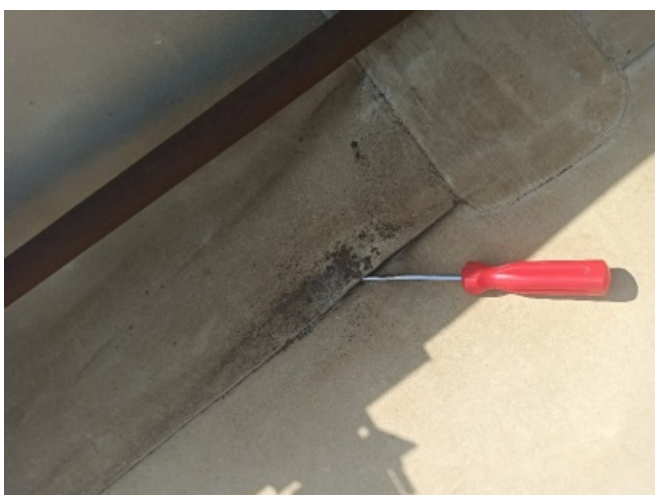
### Дефекты сварных швов, выполненных ручным оборудованием

- Производилась проверка не разрушающим способом с помощью пробника для проверки швов. На некоторых участках выявлены не проваренные швы/пережоги.

- ❶ Необходимо выполнить полное и тщательное обследование кровли с последующим латочным ремонтом

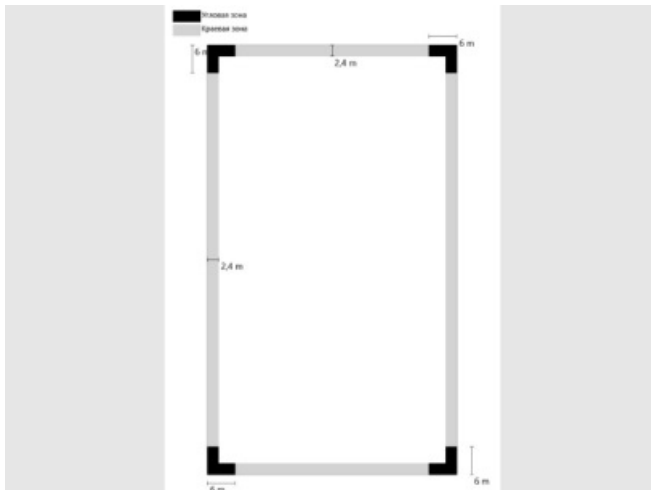
### Отсутствие ветровых зон и несоответствие количества крепежа

- Ветровой расчет не выполнялся. Усиление ветровых зон не выполнено.
- Присутствует большой объем гидроизоляции оторван от основания.

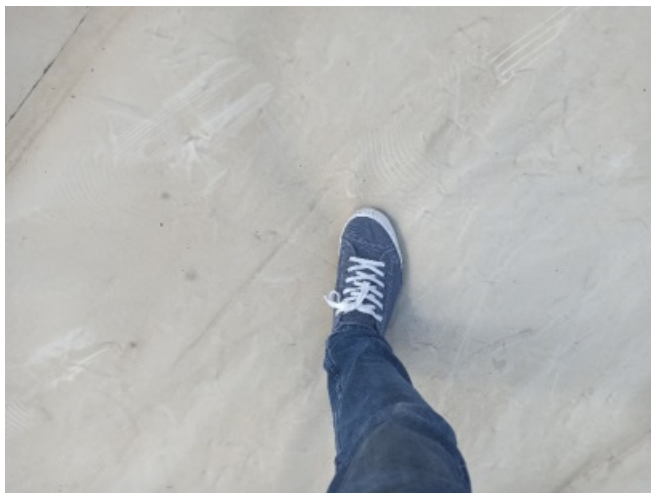
### Намокание и потеря прочности теплоизоляционного слоя

- На кровле присутствуют участки, где утеплитель продавливается при ходьбе.

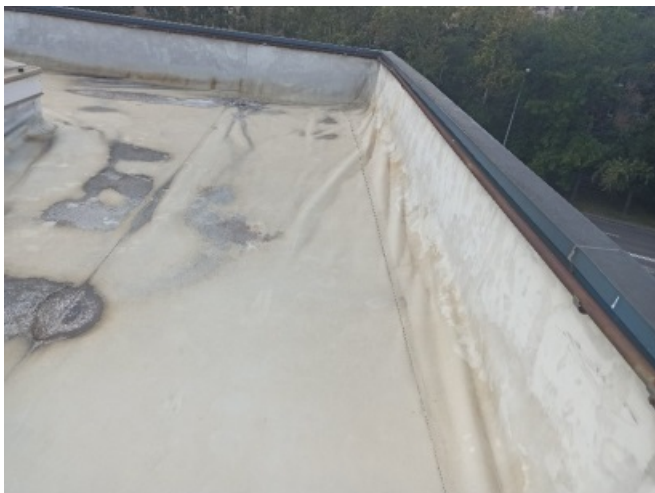
## Механическое повреждение водоизоляционного ковра (в местах перехода с горизонта на вертикаль)

- Гидроизоляция оторвана от парапета на уровне перехода с горизонта на вертикаль. В дальнейшем гидроизоляционный слой приклеен к парапету.

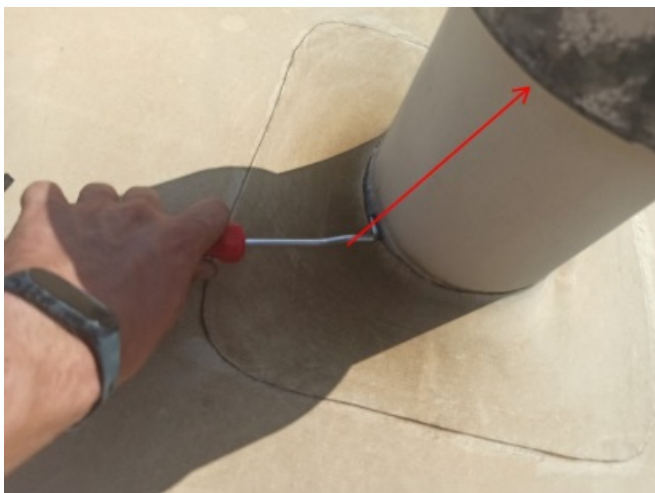
## Отсутствие элементов окончания узлов примыканий (защитных фартуков, отливов, краевых реек)

- Отсутствуют элементы окончания узлов.
