**Дефектная ведомость кровельного ковра из полимерных рулонных материалов**

**Склад по адресу: г. Москва, ул.8 Марта, д.14 стр.1**

**Осмотр 1**

№ 13838-08.20 от 25 августа 2020 г.

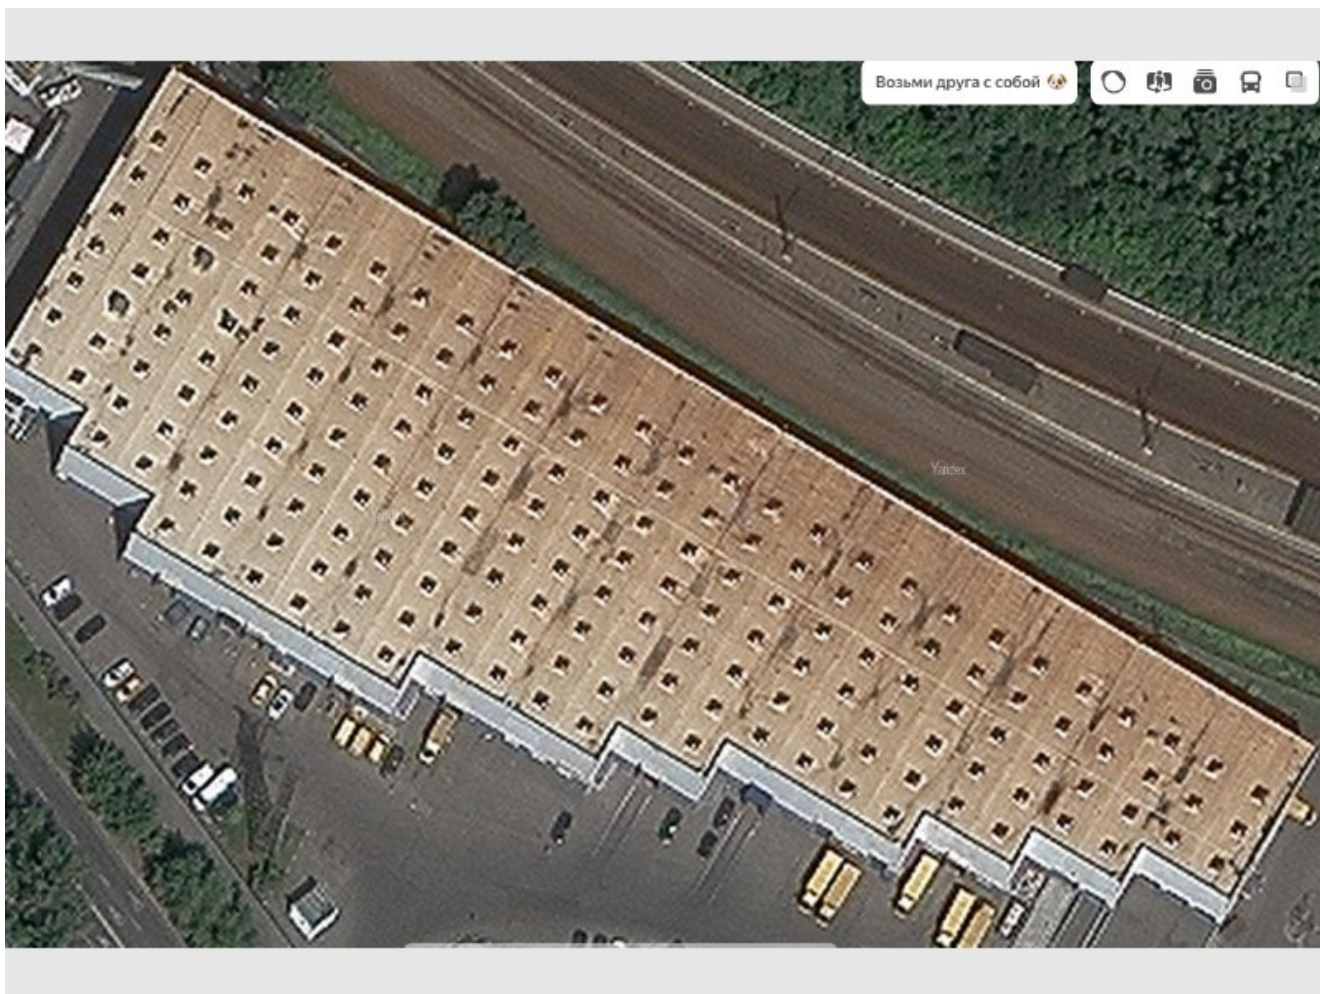
## План кровли с указанием мест протечек

На момент осмотра план кровли не предоставлен

На кровле присутствуют многочисленные протечки в районе воронок.

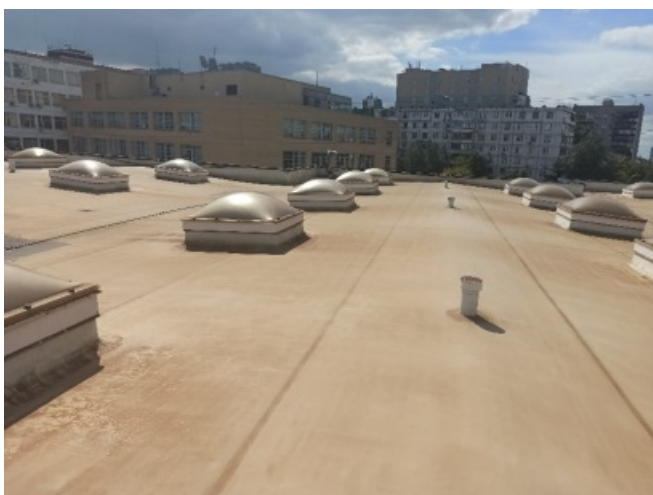
- Отсутствие кровельного ковра на всей кровле или отдельном участке. Основной причиной возникновения является отрыв кровельного ковра от основания под воздействием ветровой нагрузки из-за нарушения технологии выполнения кровельных работ – несоответствие количества крепежа ветровому расчету. Частичное отсутствие водоизоляционного ковра возможно при механическом повреждении кровельной поверхности.

- ✓ Данный дефект не обнаружен.

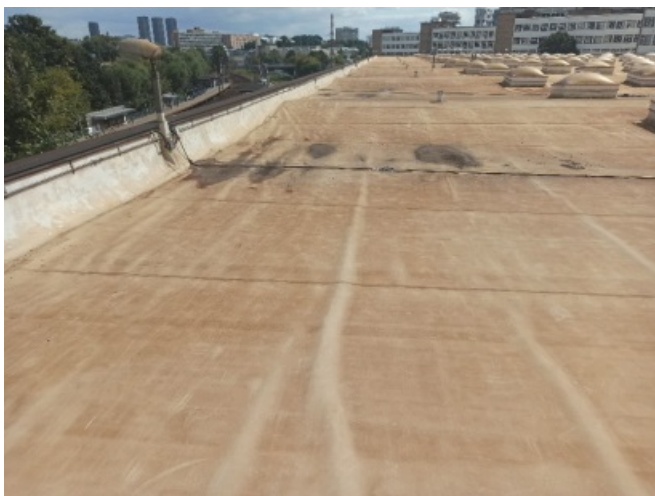
## 7 Растрескивание гидроизоляционного ковра.

- Использование при устройстве кровель из ПВХ-мембран битумосодержащих материалов – недопустимо.
- Загрязнение гидроизоляционного ковра материалам, несовместимыми с ПВХ мембранами (битумосодержащие материалы, масла и другие органические соединения).

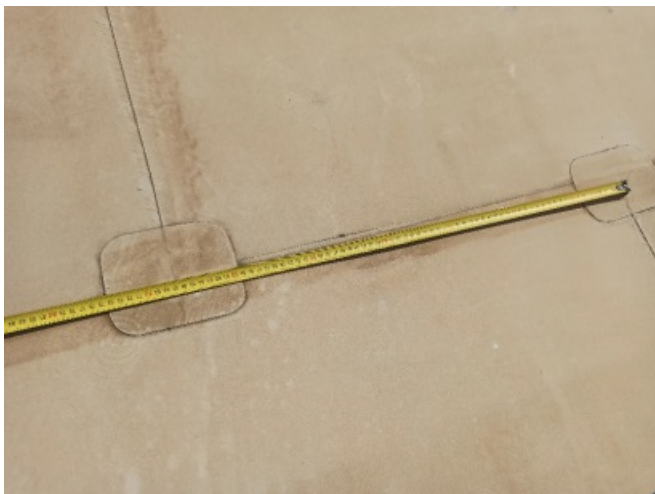
- Несоблюдение технологии укладки при монтаже гидроизоляционного ковра.

- ✓ Данный дефект не обнаружен.

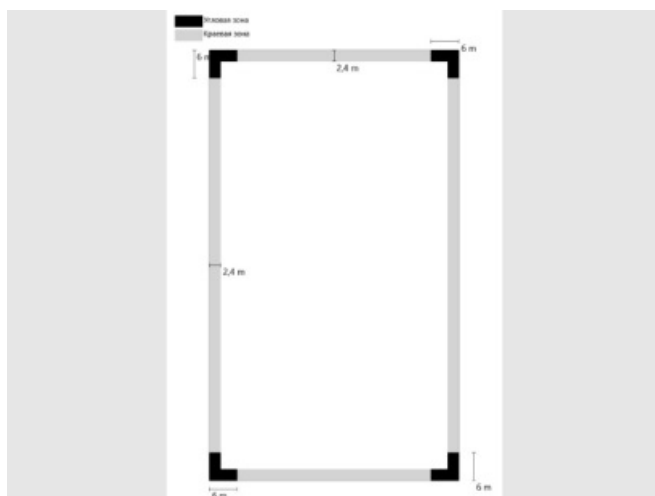
- Несоблюдение технологии монтажа. Отсутствие разделения на ветровые зоны.
- Отсутствие разделения на ветровые зоны. Отсутствие устройства ветровых зон.

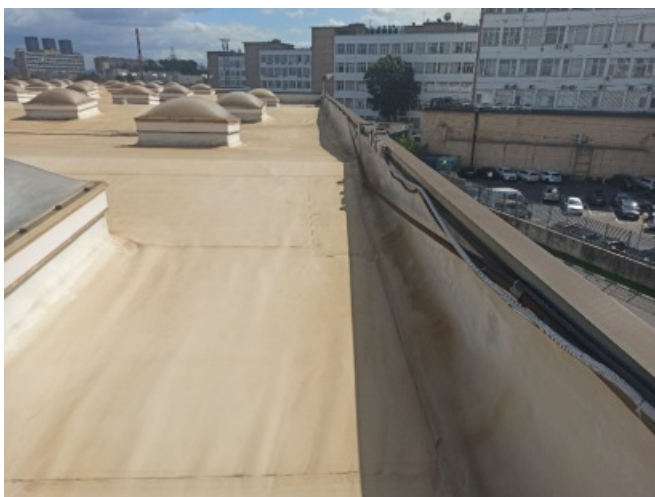
- Отсутствие ограждения на зданиях с уклоном кровли до 12 % включительно, высотой до карниза или верха наружной стены (парапета) более 10 м.
- Отсутствие ограждения на зданиях уклоном кровли свыше 12 % и высотой до карниза более 7 м следует предусматривать ограждения.

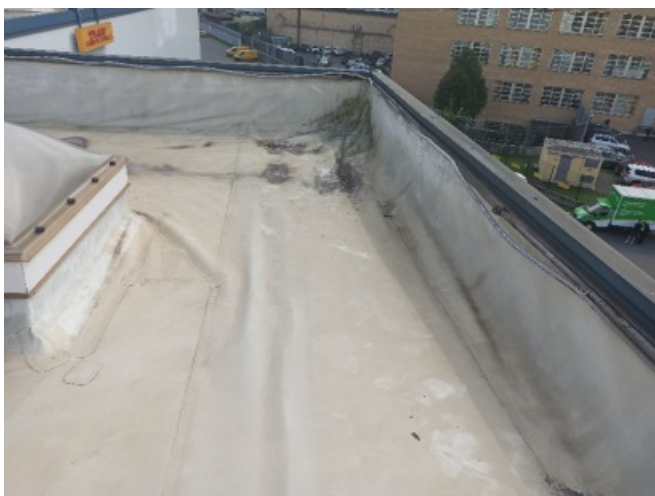
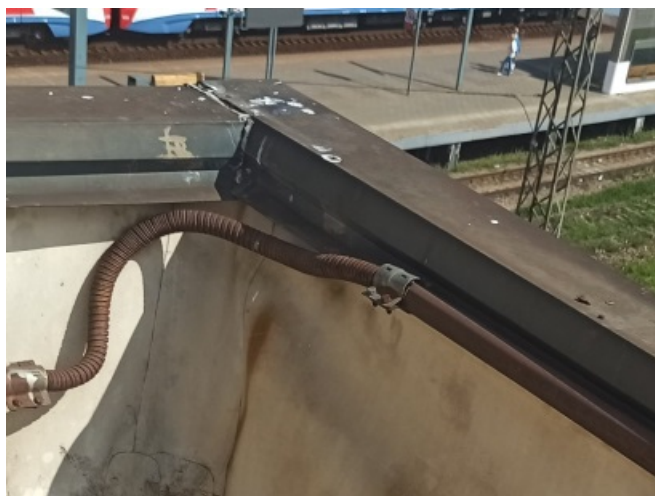
- Пятна ржавчины на деталях из оцинкованной стали, так как со временем защитный слой цинка на поверхности стали разрушается.

- Данный дефект не обнаружен.
